Uma análise da super exploração das águas subterrâneas no município de Boa Esperança – ES

An analysis of the super exploitation of underground waters in the municipality of Boa Esperança – ES

Ivanildo Schmith Küster^{1*} & Ediu Carlos Lopes Lemos²

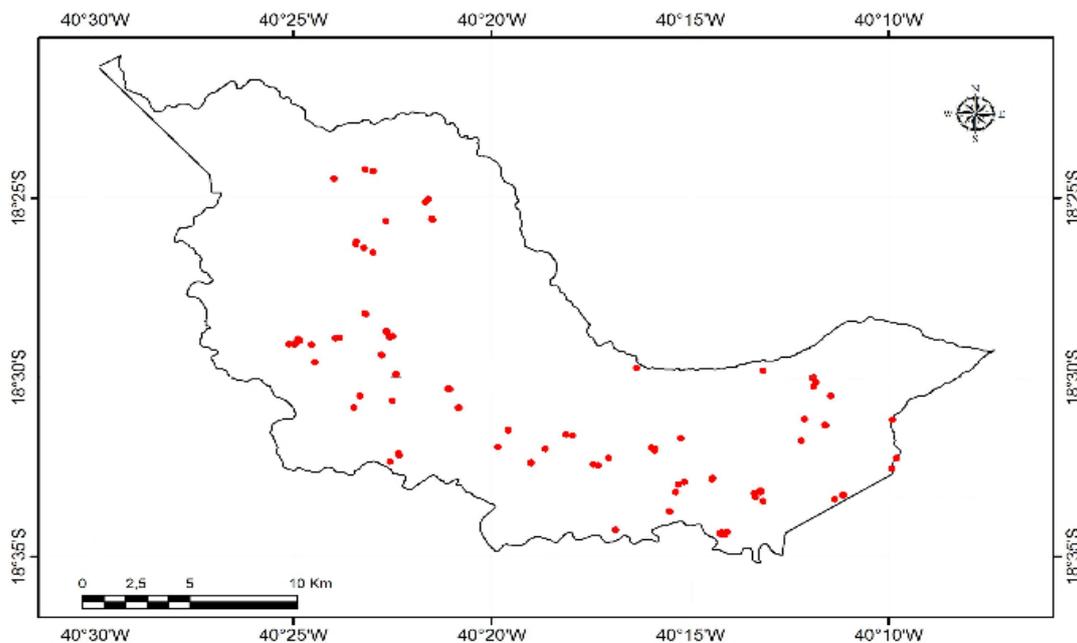
Secretaria de Recurso Hídricos do Estado do Ceará (TAJRA, 2001), a diferenciação entre os tipos de poços se deu em função de três parâmetros: profundidade, tipo de perfuração e diâmetro de perfuração. No total foram cadastrados 105 poços na área de estudo, distribuídos no município de Boa Esperança

(Figura 1). Os poços tubulares rasos e profundos correspondem aos poços construídos com maquinários (percussão, pneumática e roto-pneumática); os poços do tipo cacimbas foram escavados manualmente com uso de picaretas e pá. Os dados referentes ao cadastro dos poços encontram-se no Anexo I.

Figura 1. Mapa de Localização dos poços no município de Boa Esperança/ES. Fonte: programa AutoCAD.

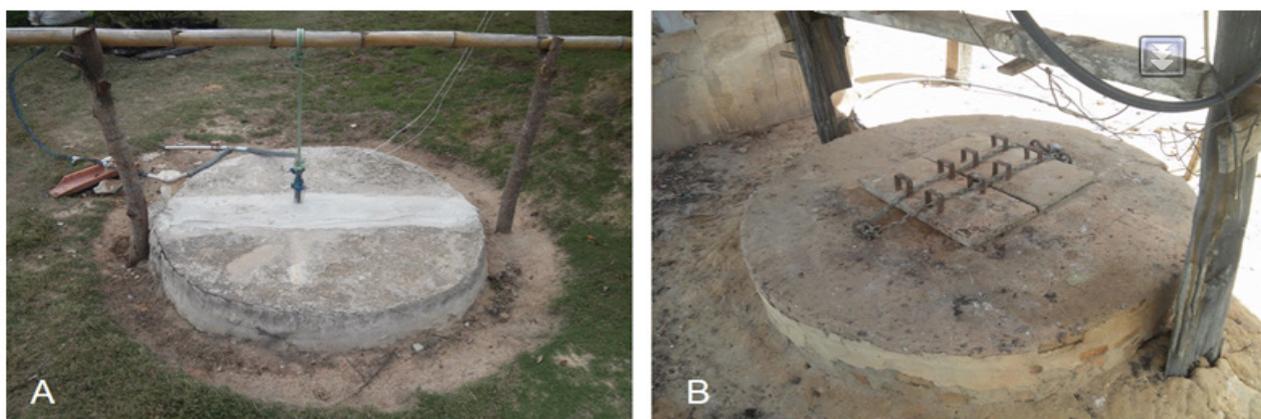
Por toda região encontram-se poços sem proteção sanitária determinada pela ABNT – Associação Brasileira de Normas Técnicas (Figura 2).

Figura 2. Cacimbas em uso, sem as devidas proteções sanitárias (A;B). Fonte: Autor, 2016.

Uma situação comum entre as comunidades rurais e urbanas é a má vedação, contribuindo para entrada de fezes de animais e de insetos, com isso há contaminação da água. Situações similares das que foram mostradas (Figura 2), são rotineiramente encontradas. A exemplo do informado, cacimbas são cobertas por tábuas em estado avançado de decomposição e localizadas perto de lavouras, onde se aplica

agrotóxicos e a menos de 5 metros de fossas sanitárias, onde, sabe-se que a distância mínima recomendada seria de 15 metros para fossa seca; afastamento maior (20 metros, no mínimo), para sumidouros ou valas de infiltração.

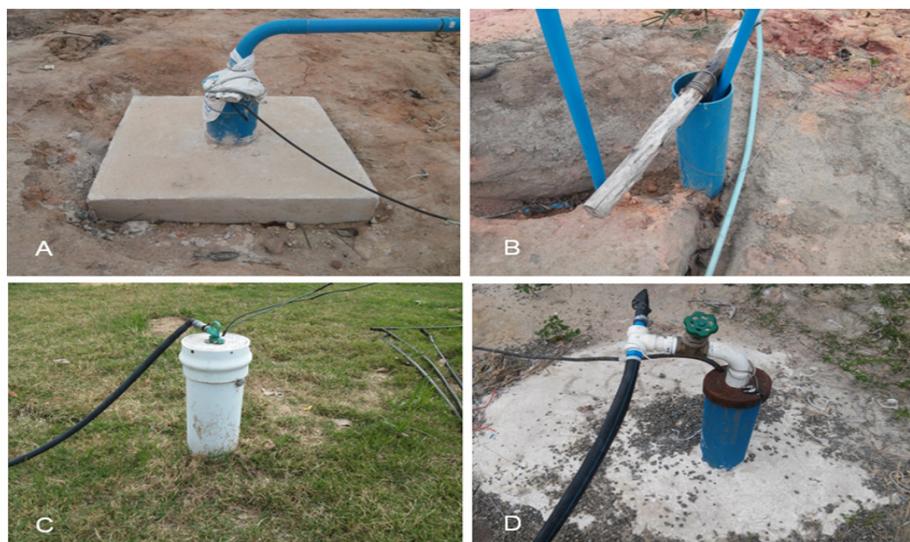
Como pode ser observado, a Figura 3 demonstra a realidade de poços rasos e profundos no município de Boa Esperança – ES. Esta identifica o único poço estudado que foi perfurado por uma empresa especializada, a qual realizou o estudo da litologia do solo e seu respectivo nível estático, dinâmico e aferido a vazão, pois se trata de um poço para abastecimento de uma comunidade rural. Apesar de este poço ter sido estudado para que pudesse ser construído, não se preocupou com a proteção sanitária do mesmo como ocorre com praticamente todos os poços da região, facilitando a sua contaminação. A Figura 3B apresenta um poço usado para irrigação de lavouras, sendo essa a utilidade da maioria dos novos poços perfurados.

Como pode ser observado, as Figuras 3C e 3D representam a maioria dos poços usados para abastecimento de residências no meio rural, mesmo aparentando estarem bem protegidos e vedados, não estão de acordo com as normas. O licenciamento (direito do uso d'água) dos poços ainda não é realidade. Todavia, com a atuação dos órgãos competentes, alguns proprietários estão sendo obrigados a providenciarem. Os poços tubulares rasos estudados são usados para abastecimento humano, irrigação de pequenas hortas de quintais e enchimento de piscinas, sendo que do total de 21 poços estudados, 04 se encontravam totalmente secos, evidenciando que o estudo preliminar para se conhecer os aquíferos é mais importante do que a “simples” perfuração do poço.

Figura 3. Poços tubulares no município de Boa Esperança – ES, fora das normas ABNT/NBR 12212 e ABNT/NBR 12244. Fonte: Autor, 2016.

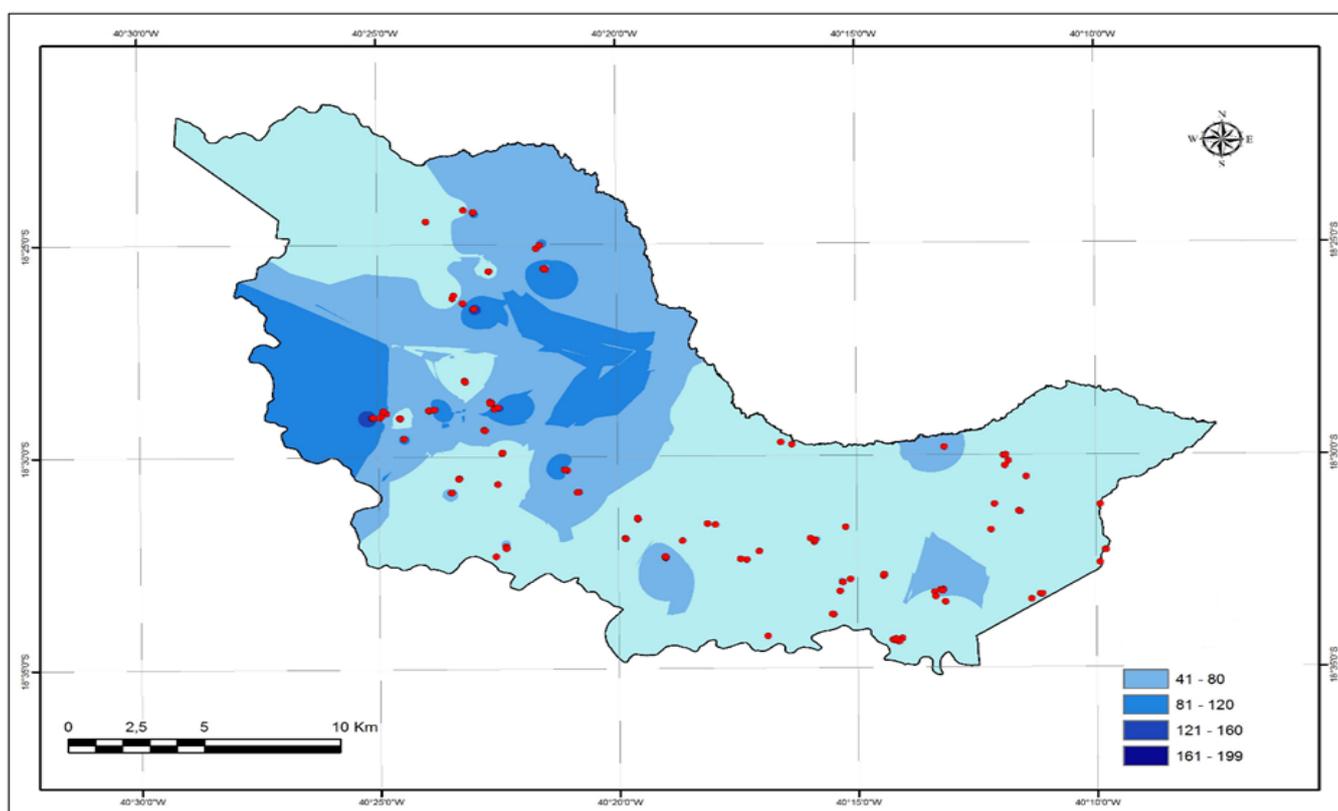
De acordo com a distribuição geográfica, pode-se notar que os poços mais profundos estão em sua maioria na parte oeste do município onde se encontram as maiores áreas irrigadas e implantadas as culturas que mais demandam água, como por exemplo a cultura do mamão, evidenciando assim que além do abastecimento humano, produtores rurais vêm perfurando poços para serem usados para irrigação de suas lavouras, sem se preocupar com a sustentabilidade do recurso em questão (Figura 4).

Figura 4. Profundidade (m) média de poços tubulares profundos Fissurados no Município de Boa Esperança/ES. Fonte: programa AutoCAD.

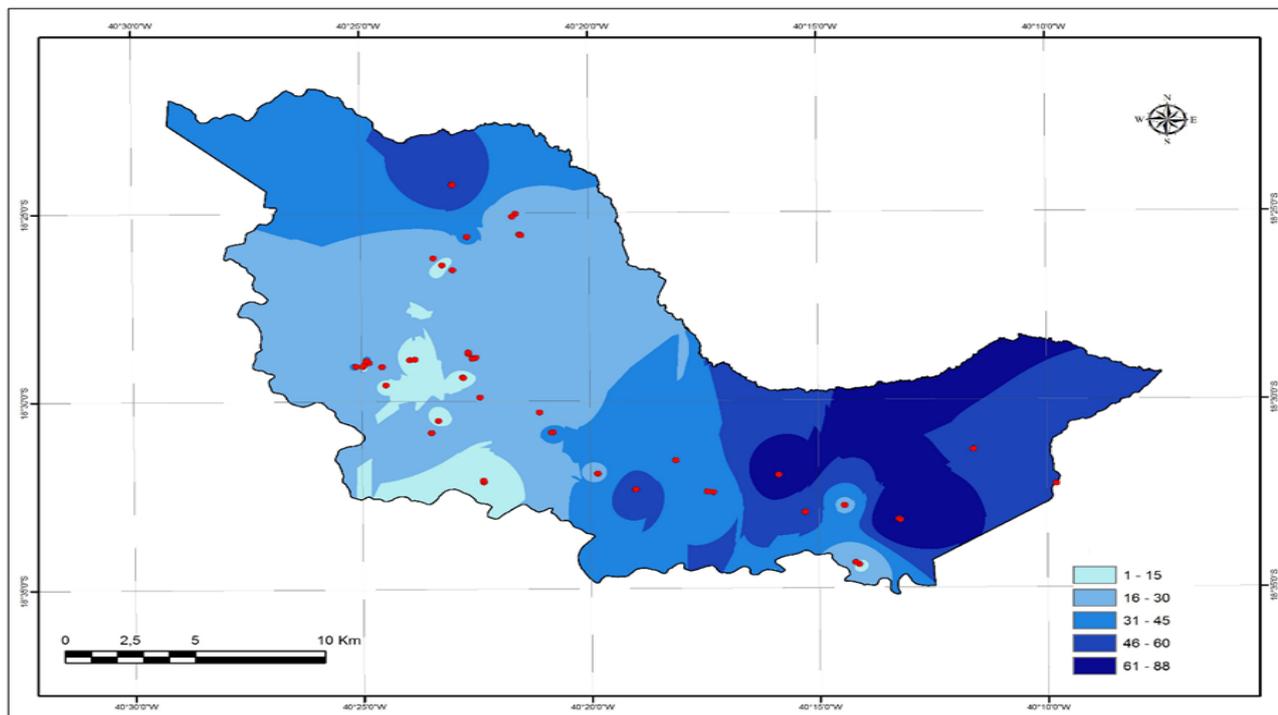
Perfurar poços tubulares em rochas se torna mais oneroso técnico e financeiramente. Pensando nisso e objetivando o planejamento antes da tomada de decisão, pode ser observado na Figura 5 à profundidade que foi encontrada a primeira camada de rocha na perfuração dos poços tubulares profundos,

desta forma este estudo nos mostra que ao se aproximar da cadeia de montanhas que corta o município de Boa Esperança – ES, a camada de rocha se torna mais superficial, sendo que em geral foi encontrado rocha a profundidade mínima de 1 metro e no máximo 88 metros.

Figura 5. Profundidade (m) de encontro da camada de rocha de poços tubulares localizados no platô em Boa Esperança/ES. Fonte: programa AutoCAD.

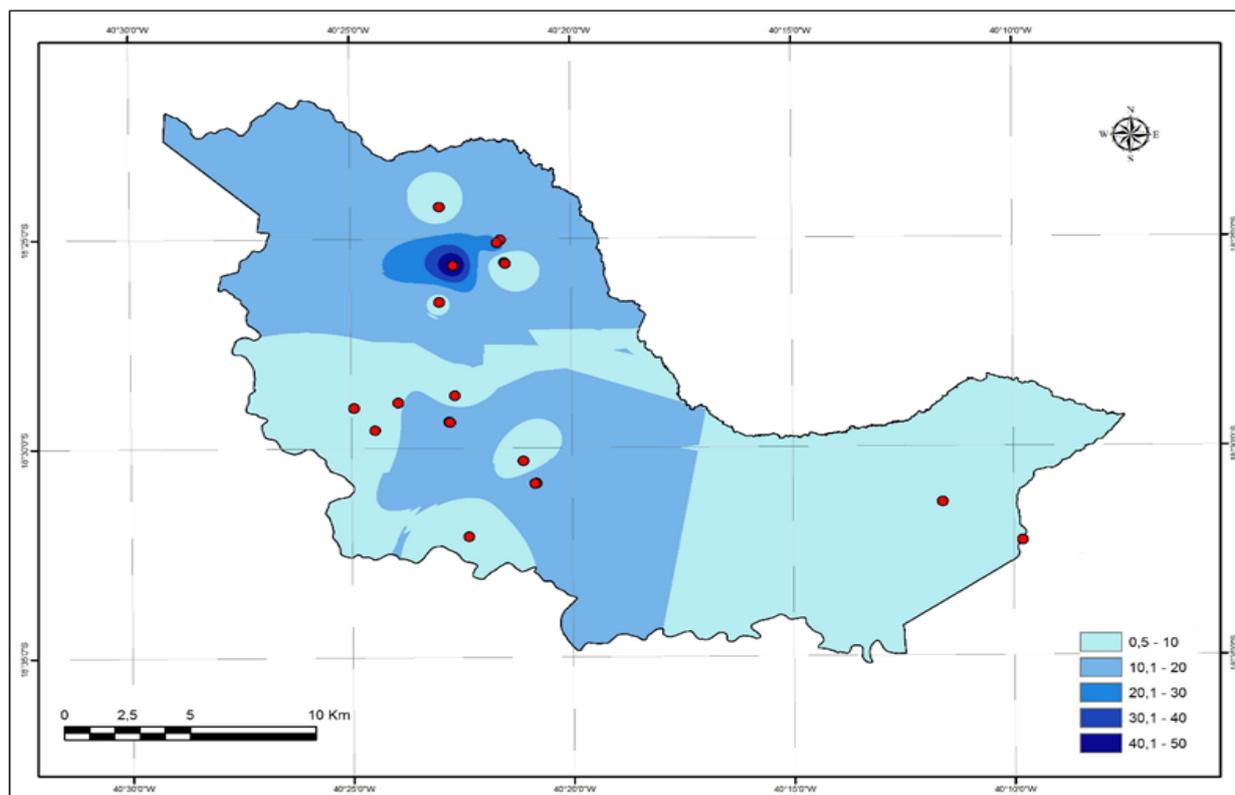
Dos 19 poços tubulares profundos onde foi encontrada a camada de rocha, 10 possuem vazão entre 0,5 a 5 m³/h, 7 com vazão média de 6 a 20 m³/h

e somente 02 possuem vazão maior que 20 m³/h (Figura 6).

Figura 6. Vazão média (m³/h) dos poços tubulares profundos no município de Boa Esperança/ES. Fonte: programa AutoCAD.

De acordo com Mourão, Lima e Monteiro (2002) os aquíferos fissurados exibem, de modo geral, baixas vazões, em média de 7 m³/h, mas localmente podem atingir valores superiores a 15 m³/h, entretanto muitos dos poços tubulares profundos da área de estudo apresentaram vazões acima dos valores normais o que pode sugerir que estes poços estejam captando águas de 2 sistemas aquíferos diferentes. Na região extremo oeste de Santa Catarina, até o ano de 2002 havia sido cadastrado mais de 2.700 poços tubulares com profundidade média de 117m e vazão média de 7,7 m³/h (PROESC, FREITAS, 2003), valores que se aproximam dos resultados encontrados neste trabalho. A distribuição da vazão dos poços mostra que alguns poços estudados da parte leste apresentaram vazão baixa, porém esta situação se repete também na parte oeste do município. Um estudo adequado sobre a hidrogeologia na região seria a maneira correta de se determinar as potencialidades e reservas dos sistemas aquíferos do município e assim elaborar um plano de gestão das águas subterrâneas de forma a evitar um stress hídrico e, por conseguinte sua escassez física.

A distribuição da vazão dos poços mostra que alguns poços estudados da parte leste apresentaram vazão baixa, porém esta situação se repete também na parte oeste do município. Um estudo adequado sobre a hidrogeologia na região seria a maneira correta de se determinar as potencialidades e reservas dos sistemas aquíferos do município e assim elaborar um plano de gestão das águas subterrâneas de forma a evitar um stress hídrico e, por conseguinte sua escassez física.
